Bräddning i Sätterfjärden

Vad var det som hände
Varför hände det
Konsekvenser
Åtgärder
Frågor från föreningen

Maria Lindström chef för miljö- och hälsoskyddsenheten
Markus Andersson Miljöinspektör
Karin Larsson Miljöinspektör

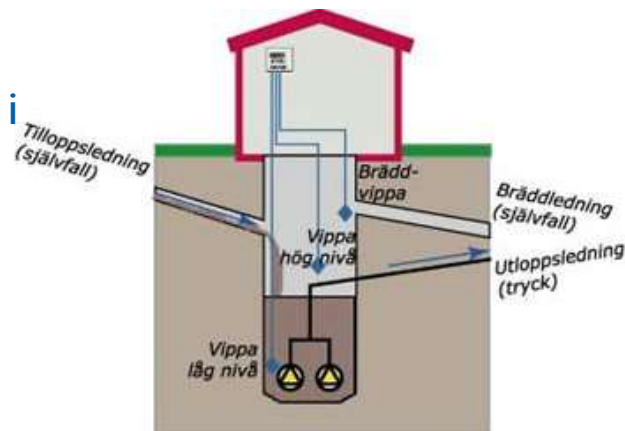
Vattennivån är ovanligt låg i Pumpbrunnen pga torrt väder

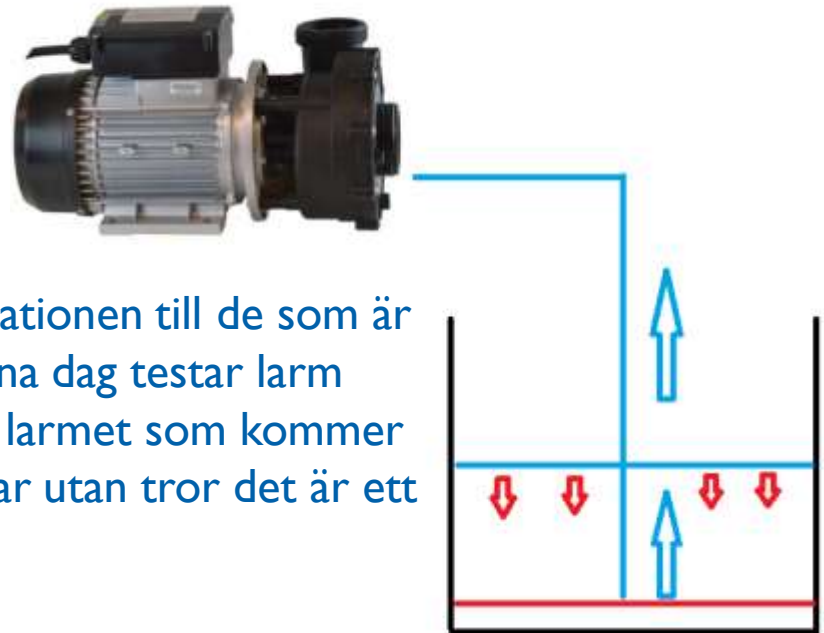
När vattennivån i pumpstationen blir för låg börjar pumpen suga in luft detta innebär att den inte längre kommer att fungera när vattennivån återigen höjs efter testet

När detta händer larmar pumpstationen till de som är driftansvariga. Eftersom man denna dag testar larm kan man inte särskilja det skarpa larmet som kommer av att pumpen inte längre fungerar utan tror det är ett av flera andra testlarm

Det är dessutom ett SIM-kort som har gått sönder vilket innebär att ledningscentralen inte får något larm

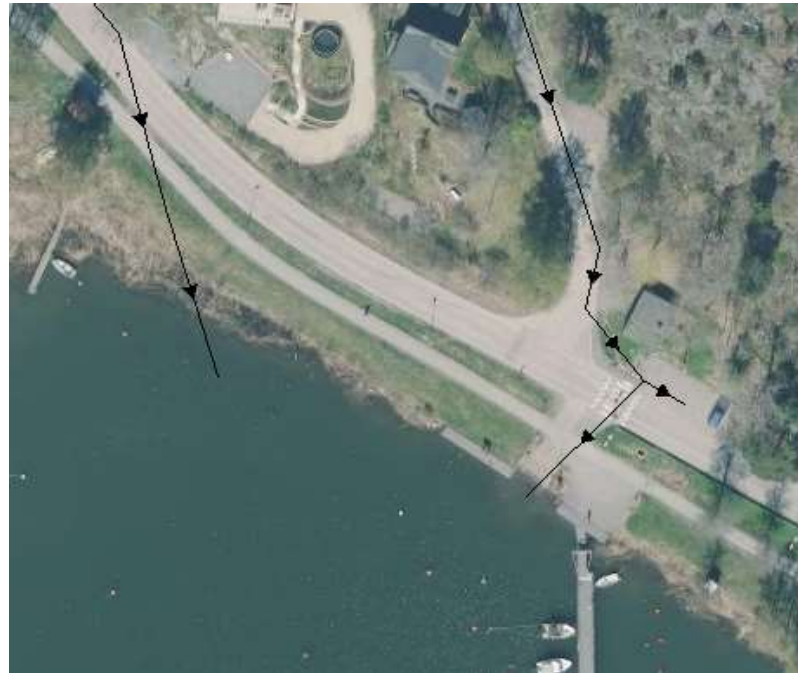
Det finns två utsläpp av dagvatten där och turbulensen från dessa utsläpp påverkar isens hållbarhet
