Varför skala PE-rör

2014-10-14

Kenth Olsson

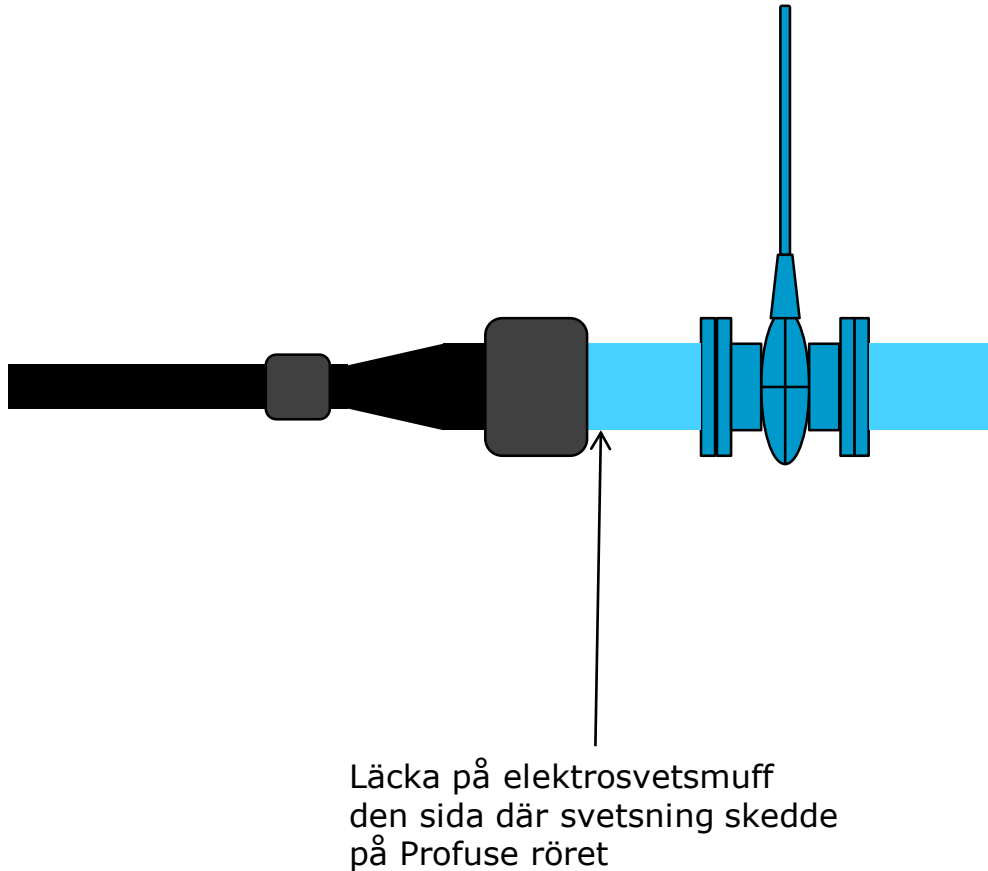
Detalj över haveriet

- Elsvetsmuff mellan redus och Profuse rör
- Elsvetsmuffen var ej korrekt monterad på redusen, ej tillräckligt instick.
- På Profuse rörsidan var elektrosvetsmuffen korrekt monterad.
- Profuse röret var ej skrapat
- En GF elsvetsmuff har använts.

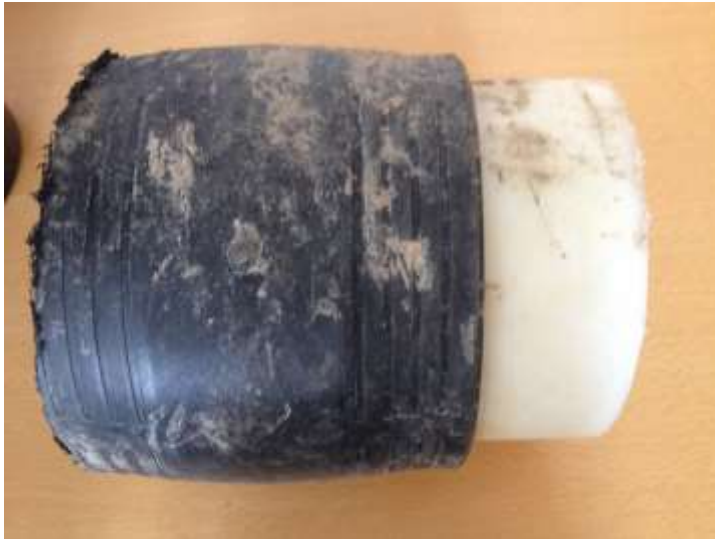
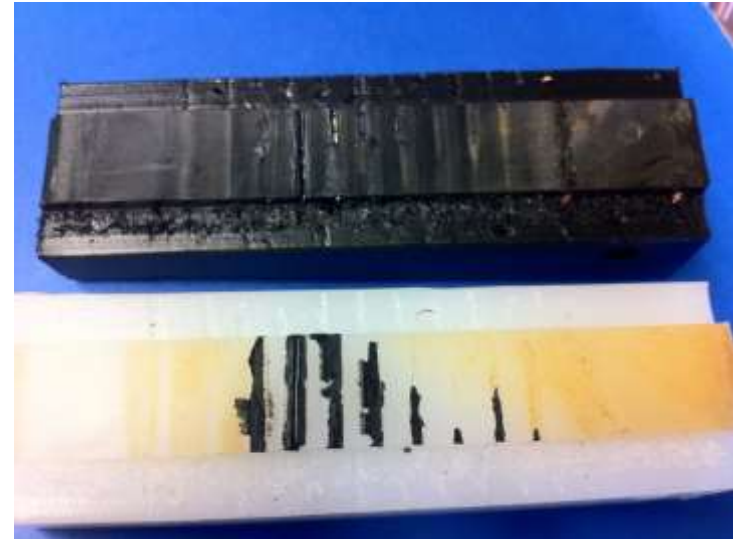
Bilder av havererad elektrosvetsmuff

- Elsvetsmuffen är skuren i kanten de behövde kvarvarande del av redusen för montage av system 2000.
- Inget stort glapp mellan rör och elsvetsmuff
- Profuse röret är ej skrapat.

- Förstörande test visar på 100% sprödbrott
- Ingen sammansmältning av elsvetsmuff och rör.
- Det krävdes mindre än 20 kg för att bryta isär provstavarna.
