Vattenmiljön Gravarna i Kåseberga

Kåseberga 2023-08-24 (version 5.2)

Sammanfattning

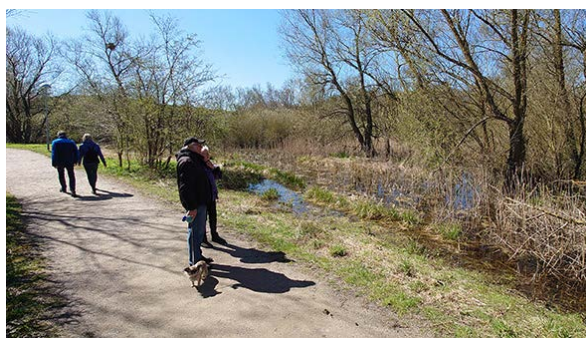
Kosackstigen utgör våtmarkens östra gräns.

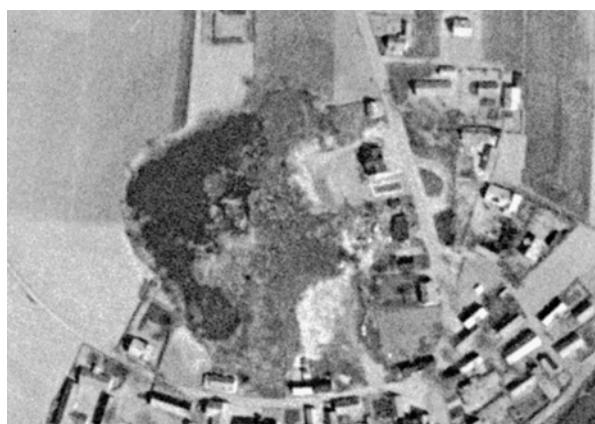
På flygfoto från 1960 syns en stor öppen vattenspegel i väster samt rester av Gravarnas utbredning i öster, på fastigheter som idag är bebyggda.

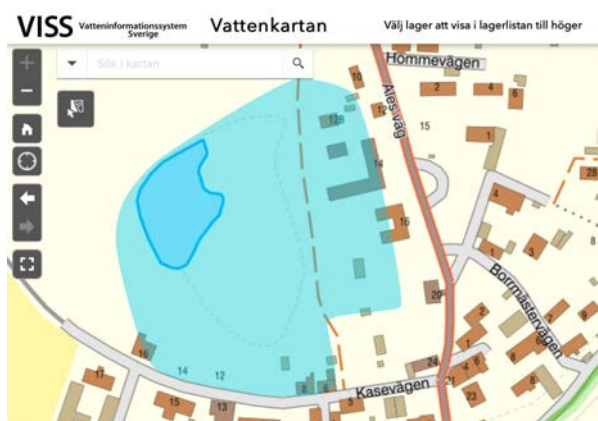
Om man rektifierar 1818 års skifteskarta mot dagens kartbild framgår hur stor dammen en gång var. Källa: Jonas Wikborg

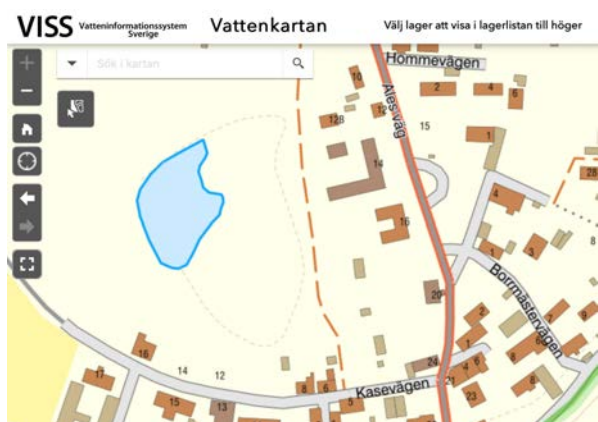
Dagens karta stämmer inte riktigt. Den visar endast den större öppna vattenytan i väster. Vid "högvatten" finns mer öppet vatten inom den streckade linjen.

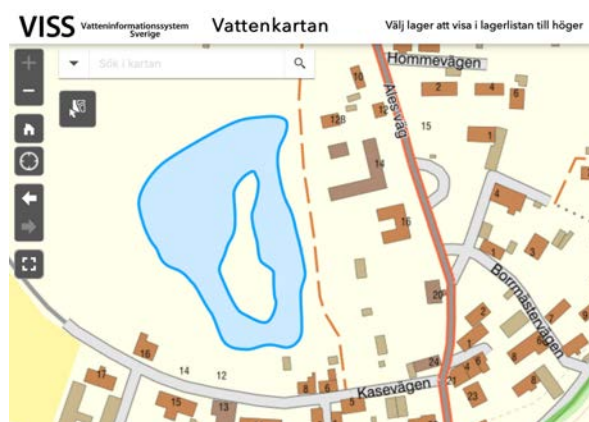
En mer rättvisande bild av området med öppet vatten våren 2023, dock på många ställen grunt. I mitten finns en uppgrundad ö och mosse som är ungefärligt inritad.

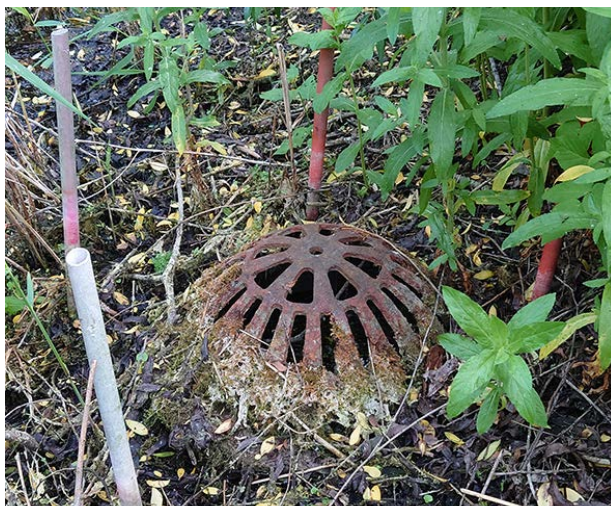
Tillrinningen består endast av regn. Dels det som faller direkt i Gravarna och dels delar av det ytvatten från mark i byn runt Gravarna som inte försvinner i dagvattenbrunnar. Tillrinningens volym har alltså minskat betydligt sedan ett dagvattennät byggts i byn, vilket kan antas ha haft stor påverkan på Gravarnas vattennivå. Ystad kommuns va-enhet har mätt in dagvattenbrunnarna i Kåseberga för att se om det skulle gå att leda mer dagvatten till Gravarna, men menar att höjdskillnaderna gör det svårt. Inget annat utlopp från Gravarna finns än ett bräddningsavlopp nära Kasevägen som skyddar byn mot översvämning. Det består av en kupolbrunn som är satt med så kallat bakfall vilket innebär att det krävs en vattennivå en bit över brunnen för att vattnet ska rinna ut i dagvattenledningen.

Kupolbrunn mot översvämning.

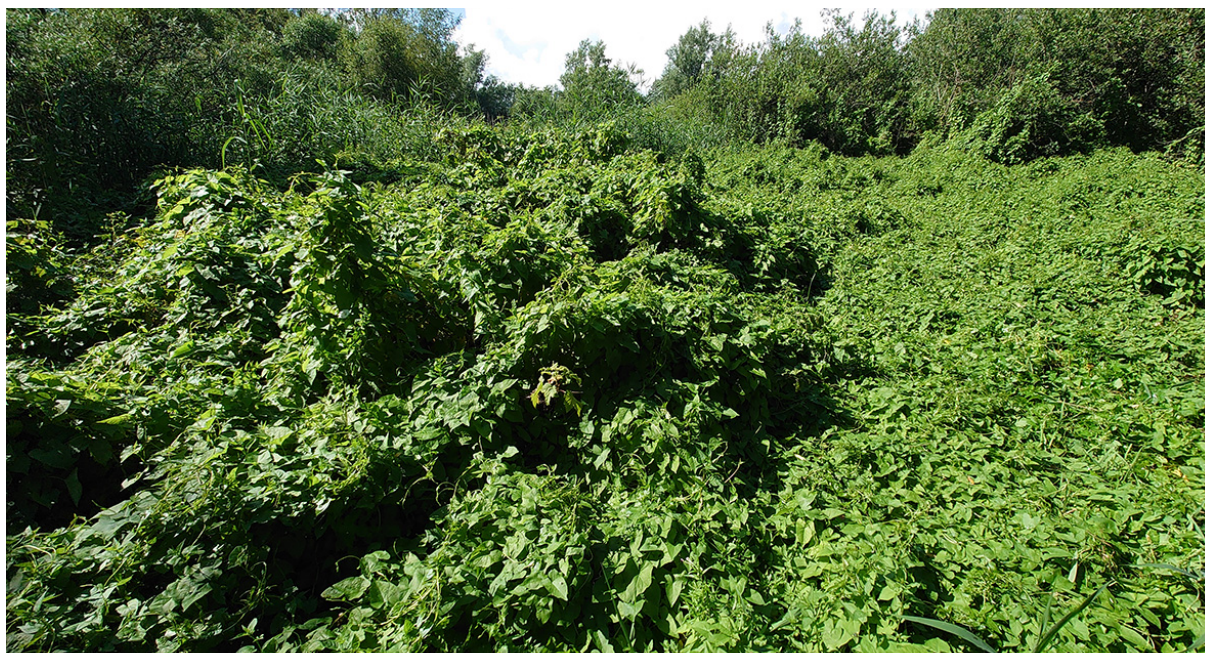
Bristen på naturlig tillrinning visar sig tydligt under torrår då vattenytan sjunker kraftigt och stora delar av dammen nästan helt torkar ut. När utredningsarbetet för denna rapport inleddes våren 2023 såg situationen bra ut, med en vattenyta som legat stabil under nästan två år. Men torkan under maj och juni har fått vattenytan att sjunka dramatiskt. Som en konsekvens av torrläggningen har de stora ytorna mosse i delar av Gravarna haft en mycket kraftig tillväxt av vindeväxter, vilket accelererat igenväxningen. Vindeväxterna täcker marken och slingrar sig upp och täcker meterhöga buskage.

Gravarnas sydöstra hörn i mitten av juli 2023. Här ska egentligen vara öppet vatten, men mossen växer till med ett täcke av vindeväxter under den torra sommaren. Det är samma yta som visas på foto på sidan 10.

I sydöstra delen av Gravarna finns en yta i storleksordningen några hundra kvadratmeter som växt igen och bildat en mosse, se foto på sid 5 och 10. En liknande mosse hade bildats i den sydligaste delen av Gravarna mot Kasevägen, men här genomfördes som beskrivet i avsnittet *Friläggning av vattenspegel...* en restaureringsåtgärd 2020. En likadan åtgärd, en ytschaktning för att avlägsna mosse och frilägga vattenyta, bör övervägas i den sydöstra delen av Gravarna mot Kosackstigen. Om åtgärden inte genomförs kommer hela den delen av Gravarna inom överskådlig tid att växa igen.

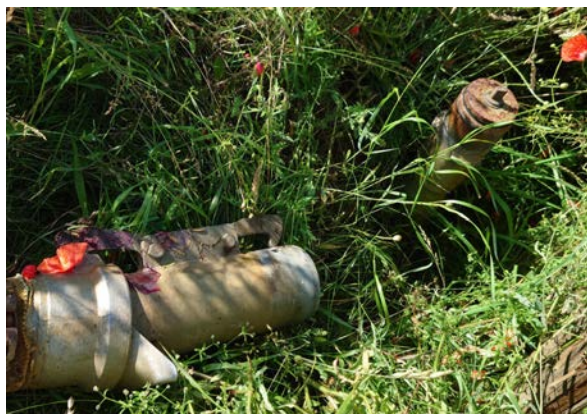
Brunn 13400175 används endast till trädgårdsbevattning. Kapacitet 71 kbm/tim.

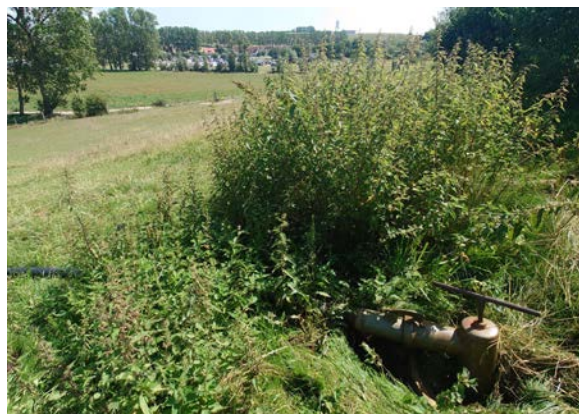
Brunn 13400518 (som är felaktigt inmätt på SGU:s karta) används för bevattning av jordbruk. Kapacitet 48 kbm/tim.

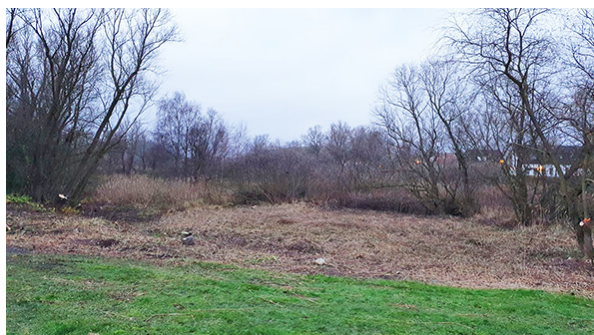
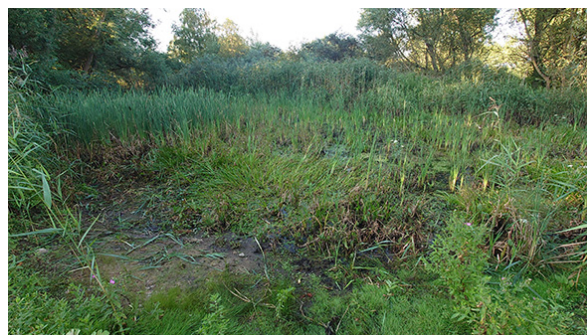
Sly har röjts av byborna på ytan som ska ytschaktas. Följande sommar, samma plats. Inget vatten.

Det blev väldigt fint, och den följande vintern kunde man åka skridskor på den frusna vattenytan, för första gången sedan 70-talet hävdar en del. Sommaren 2021 började dock ytan att åter växa igen. Vattennivån sjönk under sommaren, och växtlighet spred sig mycket snabbt.

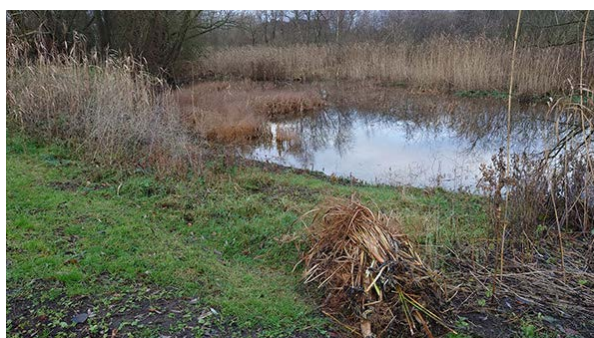
Under vintern rensades vattnet från kaveldun för hand. Vattennivån började därefter stiga.

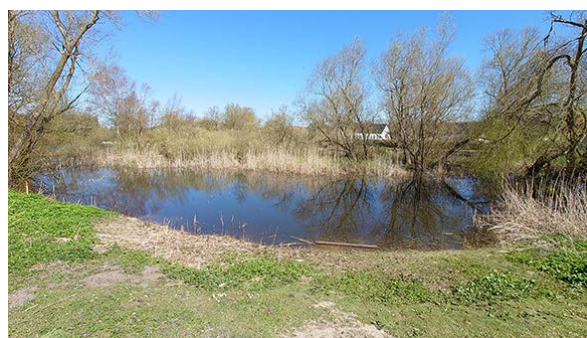
Våren 2023 är vattnet mot Kasevägen öppet. Stor vattensalamander observerades här i april.

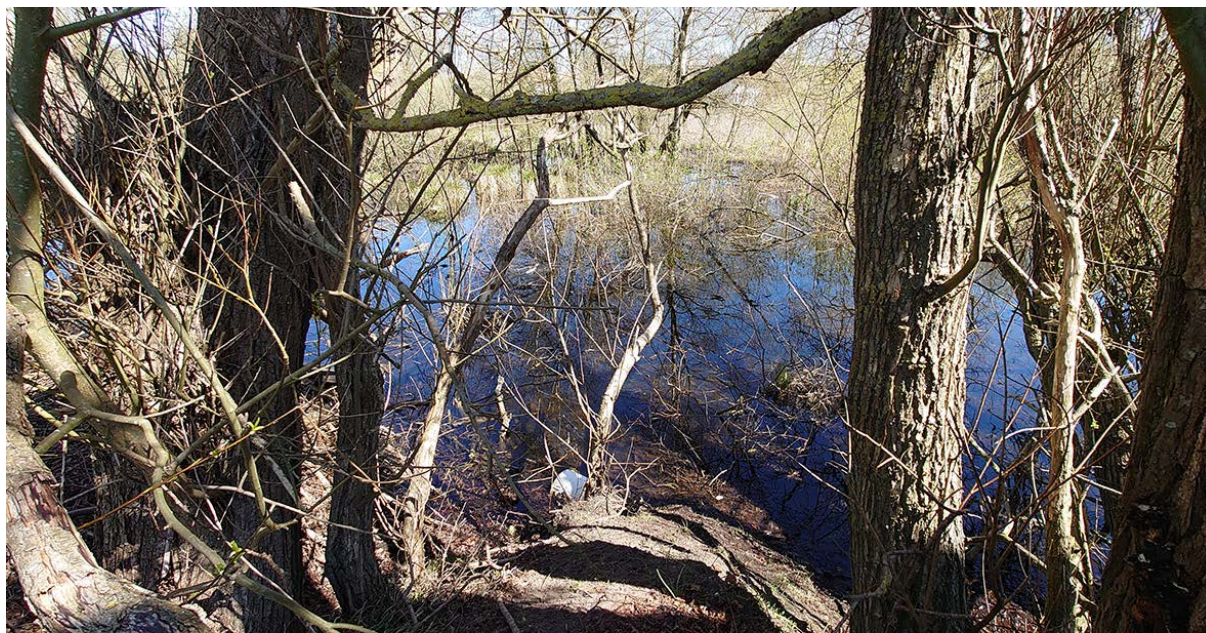
På flera fastigheter har inga skötselåtgärder alls gjorts, och konsekvensen är på några ställen en skräpig förslummad miljö där diverse avfall ligger fullt synligt. Träskliknande miljö kan ha sina värden, men man borde kunna vara överens om att synligt skräp och avfall är mindre charmigt. Resonemang om ”träskmiljö” förs i avsnittet *Förslag till målbild*.

Skräpig och ovårdad strand i Gravarnas södra del. Gränsen mellan två privata fastigheter går ungefär där den vita hinken ligger. Vattnet framför stranden är fyllt med nedfallna grenar, omkullblåsta träd, sly och diverse avfall. Enligt legenden ska det ligga en AGA-spis någonstans här ute.

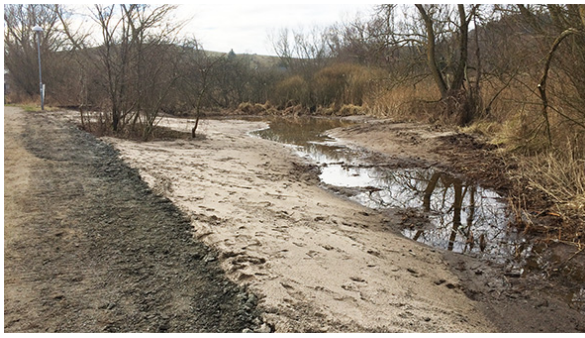
Arbetet med dammen för amfibier på väg att slutföras.

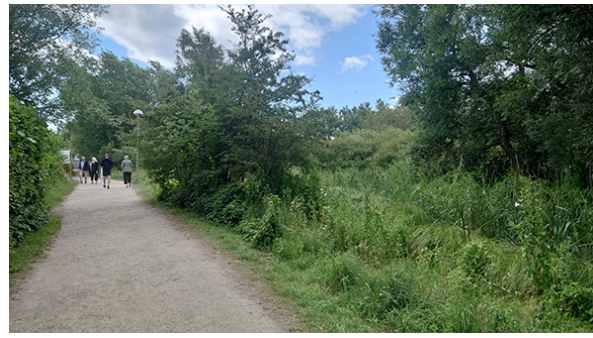
Samma plats i juli 2023. Dammen har växt igen och vattnet sjunkit undan.

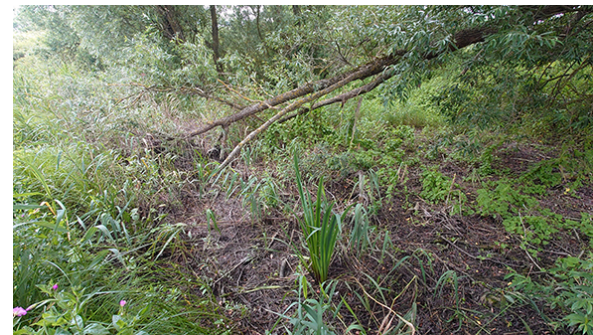
Norra delen av den anlagda dammen skräpig och snustorr i juli 2023.

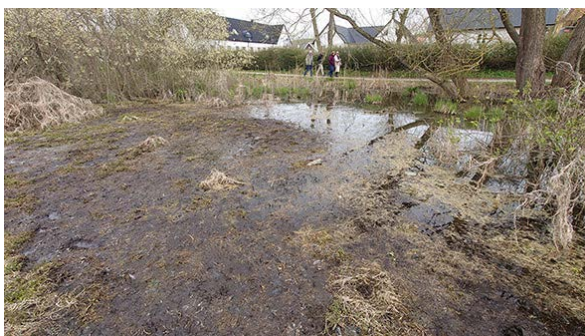
Vi har tagit oss ut i Gravarna med vadarstövlar och nått fast mark uppe på en mosse. Kosackstigen och hotellet i bakgrunden.

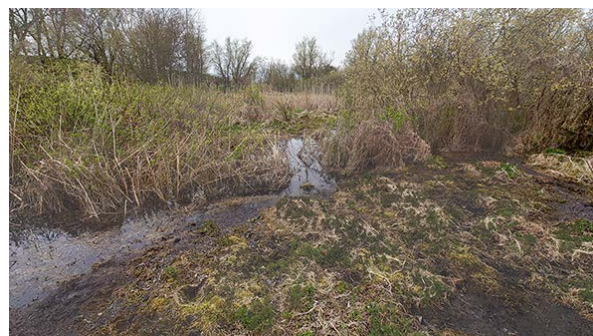
Vi vrider oss 90 grader åt vänster och tittar in mot Gravarnas centrum. Mosse och träsk dominerar biotopen. Notera vinbärsbuskarna.

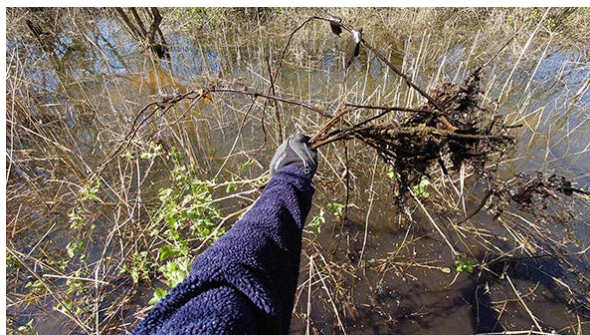
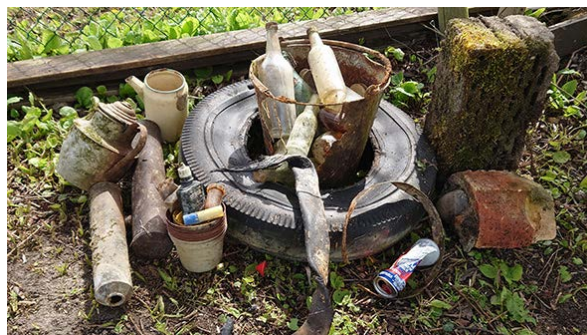
Det finns både mindre och en del riktigt stora buskage, som har det gemensamt att de inte har några rötter i botten. Man kan dra hela buskage upp på torra land.

Vinbärsbuskar som slängts i Gravarna har skjutit skott och med tiden bildat stora buskage. Skräp som hämtats ur Gravarna i maj 2023.

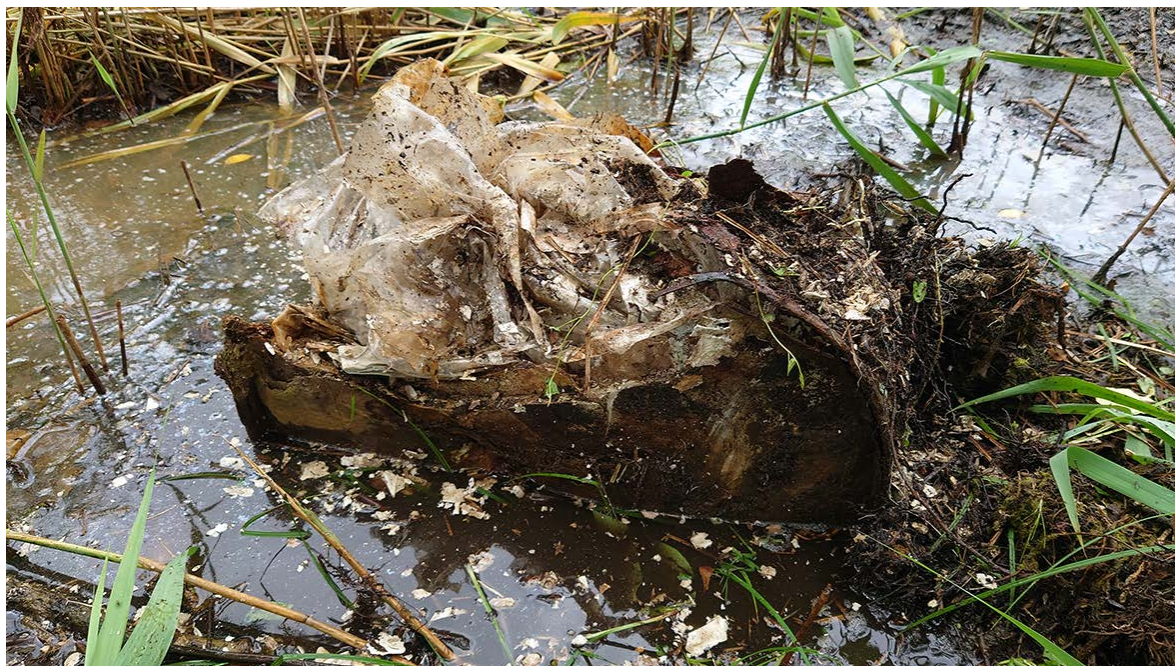
Efter att vattennivån sjunkit i juni 2023 har utredningen fortsatt med inspektion av vattenytor i Gravarnas sydöstra hörn som är på väg att torrläggas. Den historiska skulden med avfallstippning blir då än mer påtaglig, och man kan konstatera uppenbara miljöbrott. Ett av de fynd vi gjort är en sönderrostad tunna fylld med byggplast som troligen använts vid måleriarbete eftersom plasten var full

av färgflagor och stora stelnade klumpar av överbliven målarfärg. Det här visar på ett möjligt behov av att undersöka och sanera Gravarna från sådant avfall som kan medföra skada på natur och djurliv.

Rester av en plåttunna med byggplast som dumpats i Gravarna för länge sedan. Färgrester läcker ut flagor och en oljefilm i vattnet. När bilden togs hade det mesta av byggplasten tagits upp på land. Tunnan rapporterades med Ystad kommuns app för felanmälan och togs senare om hand av kommunens parkenhet.

I samband med en torrperiod och lågt vattenstånd bör en inspektion göras av lämplig miljömyndighet för att inventera behovet av sanering av miljöfarligt avfall. Det är ett väl känt faktum i byn att Gravarna historiskt använts som avfallstipp. Att det ligger cyklar, spisar och annat metallskrot gömt i dammens dy är kanske mer en möjlighet för framtida arkeologer än ett miljöproblem. Men om det skulle visa sig att det finns mer miljöfarligt avfall liknande den tunna med rester från måleriarbete som nämndes tidigare, då kan det finnas ett behov av saneringsåtgärder.

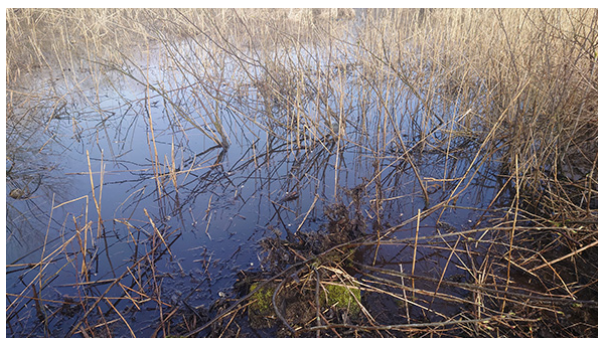
Buskar och byggavfall i strandlinjen.

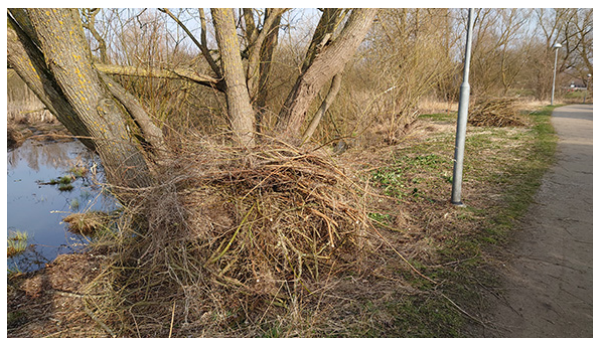
Grenar och buskage från land och vatten.

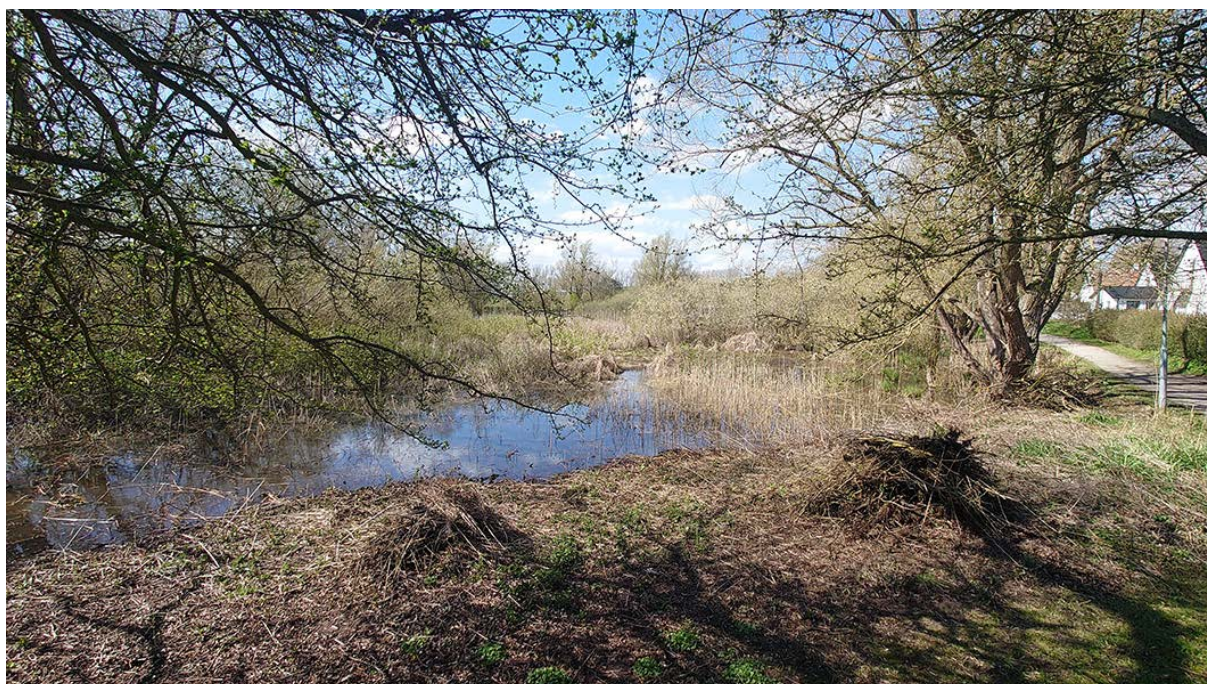
En öppen vattenspegel och en begynnande strand. Några högar vassrester ligger kvar när bilden tas i maj. Då finns fortfarande gott om vatten – vattendjupet i mitten av bilden är cirka en halvmeteter.

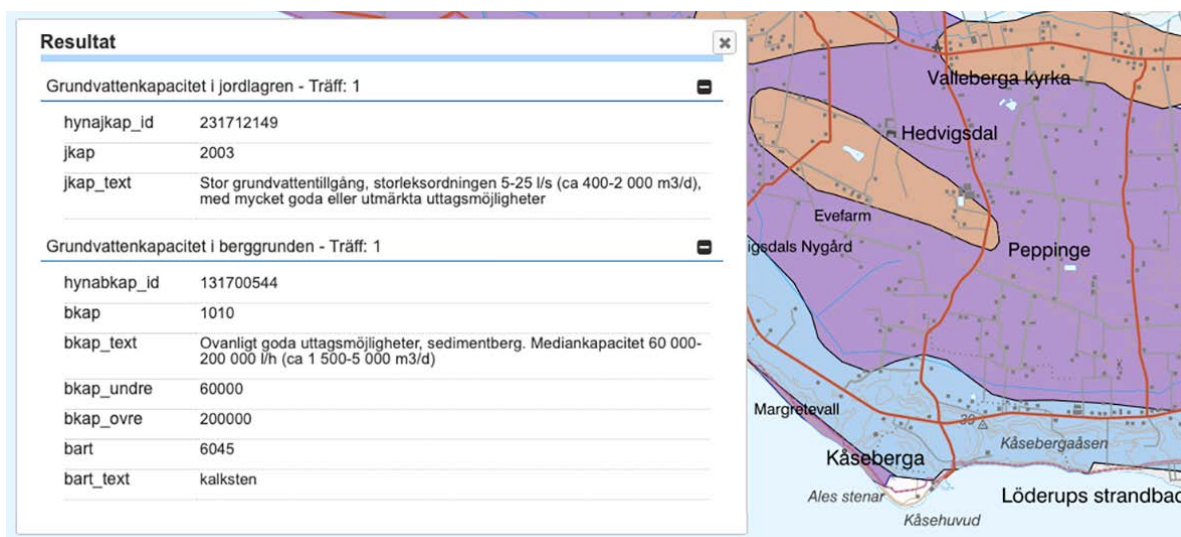
Grundvattenkapaciteten är mycket god, både i jordlager (blått) och i den underliggande berggrunden (lila).

Under perioder utan regn sjunker vattenytan i Gravarna eftersom nederbörd utgör den enda tillrinningen. Risken finns att vattnet helt försvinner under torrår. Om Gravarna ska kunna överleva långsiktigt, och de åtgärder som görs för att främja rödlistade arters villkor i dammen ska kunna bli meningsfulla, bör tillrinningen över perioder av torka på något sätt tryggas. Tekniskt och geologiskt är detta ingen omöjlighet eftersom tillgången på grundvatten är mycket god i området. Ett uttag av nödvändig storlek skulle inte möta några hinder i 11 kap. miljöbalken som reglerar vattenverksamhet och i detta fall ”bortledande av grundvatten”. Länsstyrelsen och Ystad kommun bör undersöka vilken möjlighet det finns att använda befintliga brunnar i området eller borra en ny brunn för ändamålet.
