Nyhetsbrev 3, Innovationsprojekt inom vattenbruk

Uppsamling av partikulärt spill och slamhantering

från odling av fisk i öppna system.

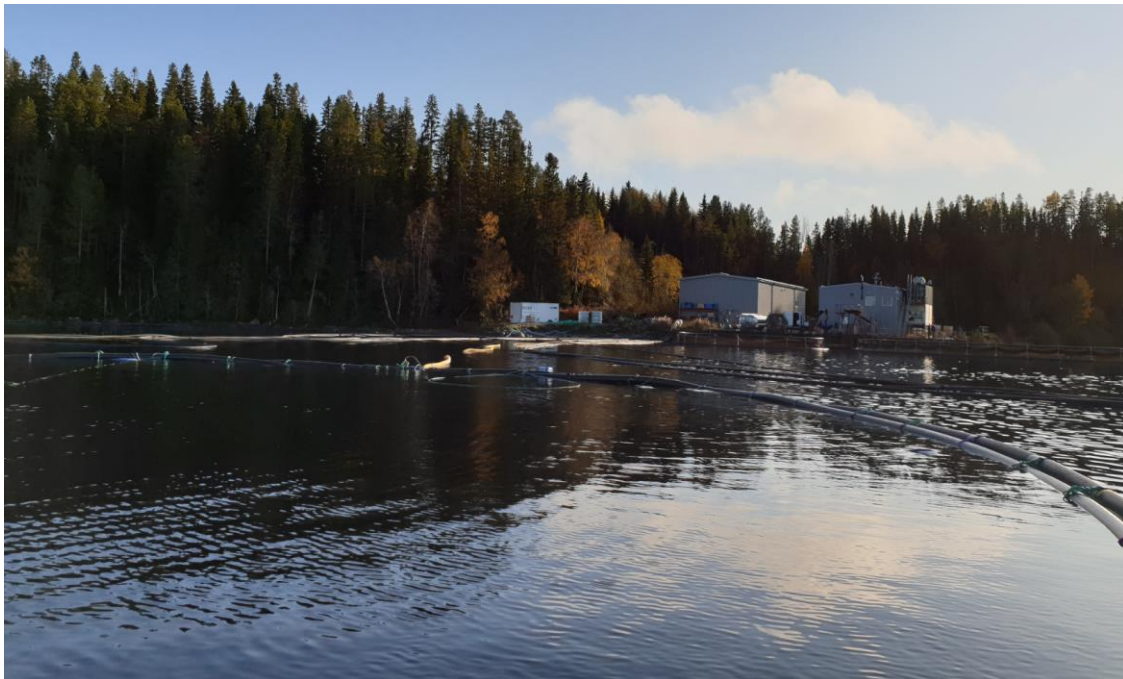
Bild 1. Avvattningsanläggningen syns i bakgrunden (vita containern) och de flytringar som syns närmast i bild visar delar av uppsamlingsenheten ram innan den sänks ner i vattnet.

- Den större pilotanläggningen för uppsamling av fekalier och foderspill installerades under juli-augusti 2019. I samband med installationen påträffades ett antal tekniska justeringar som behövde göras på enheten. Dessa justeringar genomfördes under september till oktober 2019.

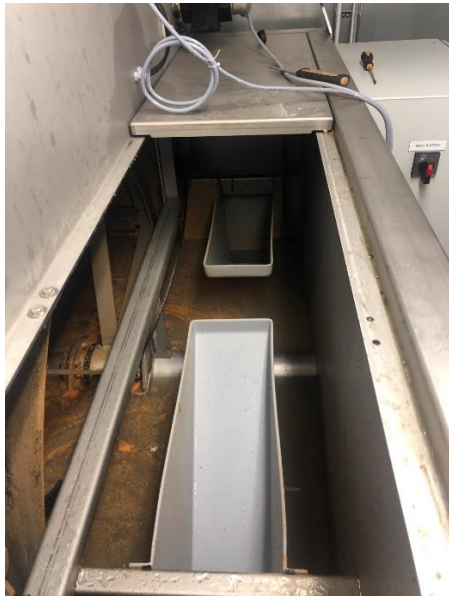
Bild 1-2. Slamvatten som inkommer till avvattningsanläggningen passerar trumfilter.

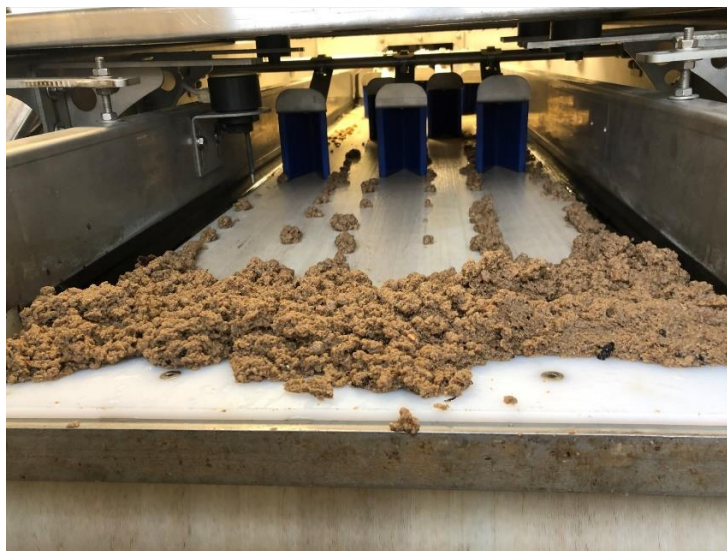
Bild 3. Slam/gödsel efter avvattning i centrifug.
