UPPDRAGSRAPPORT

Utvärdering av 2st PP-muffar

Uppdragsgivare: Tomas Helenius
4s-ledningsnät

Swerea KIMAB:s referensnummer: 11227

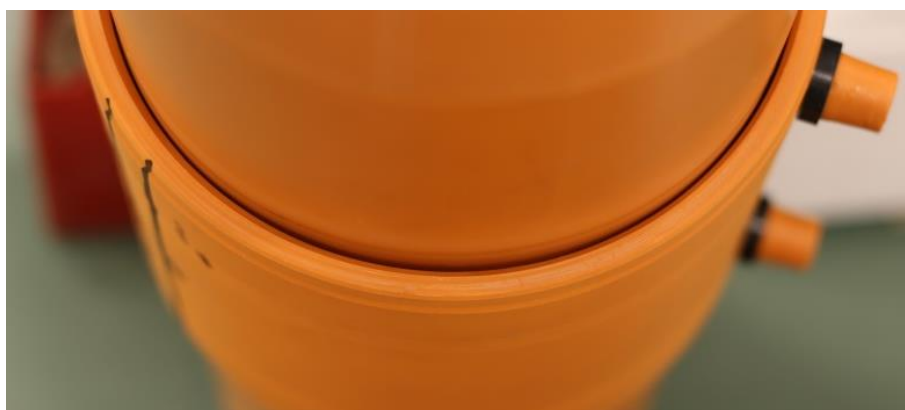
Swerea KIMAB mätte ytterdiametern på rören, glappet mellan rör och elektrosvetsmuff samt rörens ovalitet. Rörens ytterdiameter var 160 mm. Rören var skrapade och ovaliteten var under 1 mm. Den enda anmärkning som Swerea KIMAB gjorde från den visuella observationen var att de förekom glapp på 3-4 mm på båda elektrosvetsmuffarna, figur 4.

Figur 4. Glapp på PP elektrosvetsmuffen 2 skarv 2.

De visuella observationerna av elektrosvetsmuffarna visade att glapp på 3-4mm förekom mellan rör och elektrosvetsmuff. Bandbockningsprovning av elektrosvetsmuffarna visade att båda elektrosvetsmuffar har provkroppar där brottytan hos svetsfogen visar på 100 % sprödbrott.

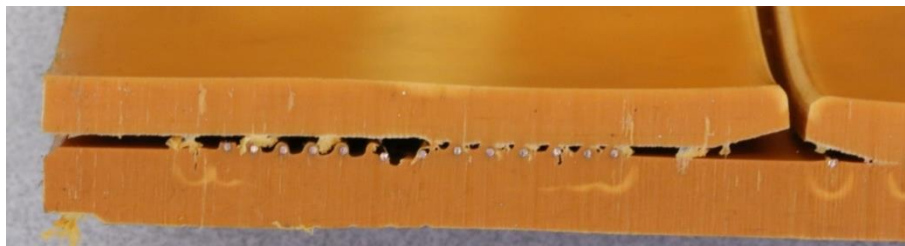
Vid utkapningen av prover kunde det tydligt observeras att porer förekom det på flera ställen i svetsfogarnas tvärsnitt. På elektrosvetsmuff 1 kunde man tydligt observera att mer än hälften

av svetsfogen var inte sammansmält, figur 5. Detta observerades framförallt där glappet mellan rör och elektrosvetsmuff varit som störst.

Figur 5. Tvärsnitt på elektrosvetsmuff 1 där ett område inte blivit sammansmält.

Swerea KIMAB rekommenderar att man provar att öka svetstiden på produkten för att se om man kan erhålla en bättre ihopsmältning av svetsfogen.

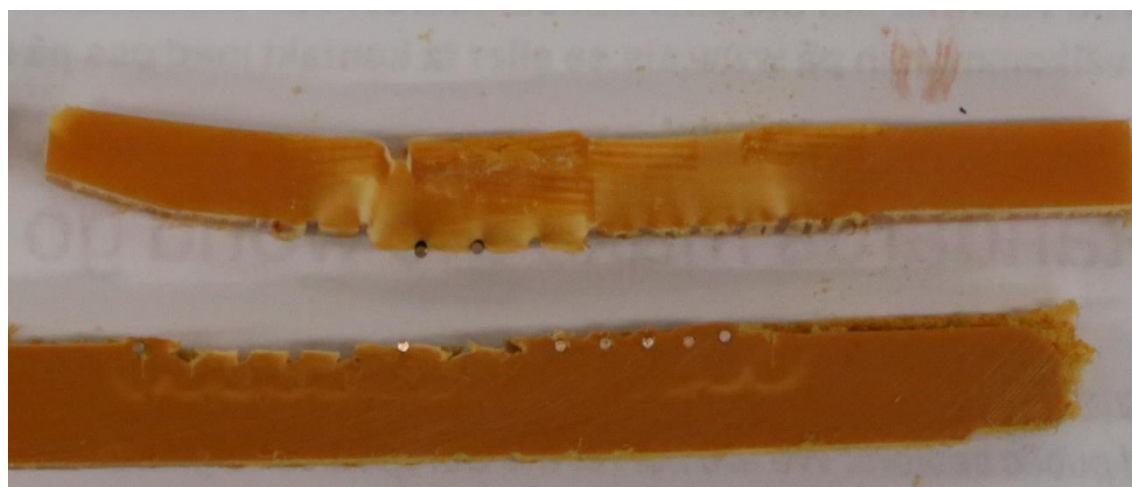
Skarv*	Andelen sprödbrott	Skarv*	Andelen sprödbrott
2.1.1	40	2.1.2	47
2.2.1	31	2.2.2	100
2.3.1	100	2.3.2	56
2.4.1	73	2.4.2	51

Figur 6 och figur 7 visar provade provkroppar från elektrosvetsmuff 2 respektive 1.

Figur 6. Skarv från elektrosvetsmuff 2.

I SS-ISO 21751:2011 finns inga angivna kriterier för den maximala tillåtna sprödheten. Provningsen kan till viss del jämföras med ISO 13954:1997 [2], eftersom även den standarden jämför andelen sprödbrott/segbrott. Enligt SS-EN 12201-3 [3] får maximal andel sprödbrott inte överstiga 1/3 (ca 33%) av svetsfogens längd för ISO 13954:1997. Om vi tillämpar detta som kriterium för SS-ISO 21751:2011 så klarar ingen av muffarna provningen. Noterbart är att elektrosvetsmuff 1 inte hade någon antydning till segbrott.

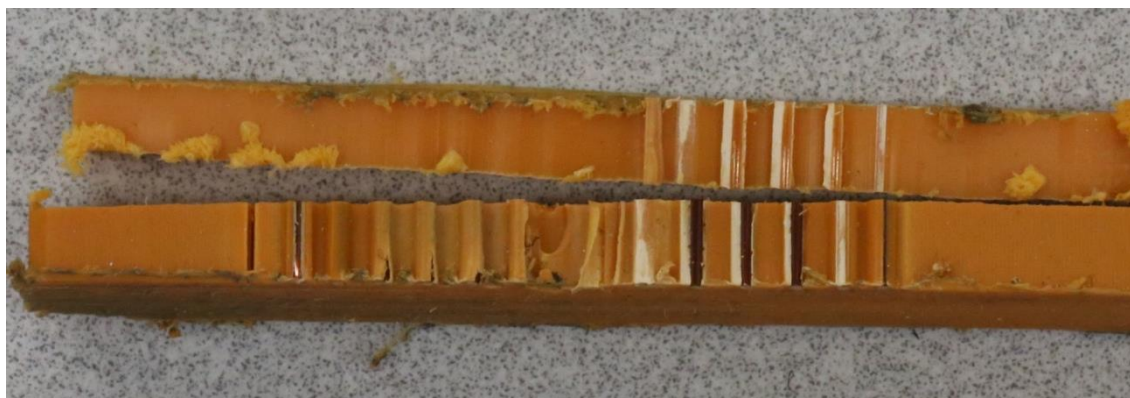
Skarv*	Andelen sprödbrott	Skarv*	Andelen sprödbrott
1.1.1	100	1.1.2	100
1.2.1	100	1.2.2	100
1.3.1	100	1.3.2	100
1.4.1	100	1.4.2	100

Figur 7. Skarv från elektrosvetsmuff 1
