U P P D R A G S R A P P O R T

Provning av en DN630 elektromuffsvets i polyeten erhållen i oktober 2012

Uppdragsgivare: Stockholm Vatten AB
ATT: Tomas Helenius
106 36 Stockholm

KIMABs referensnummer: 748216

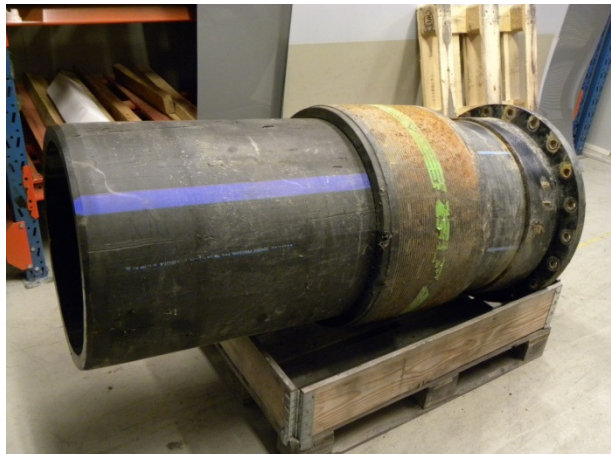
Figur 1 DN630 muff för testning av fläckhållfastheten.

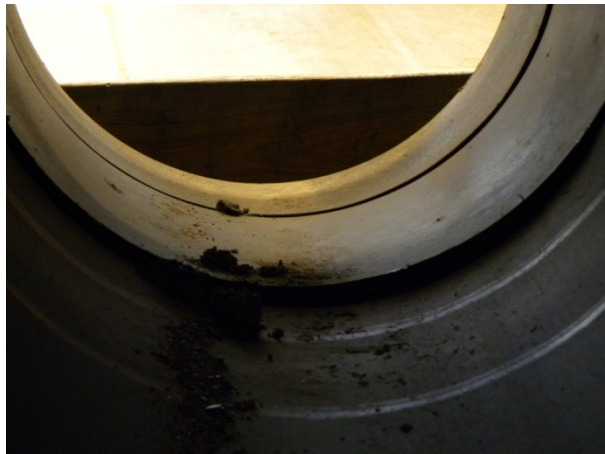
Figur 2 Invändig vy som visar en kraftig kantförskjutning av det ena röret i muffen.

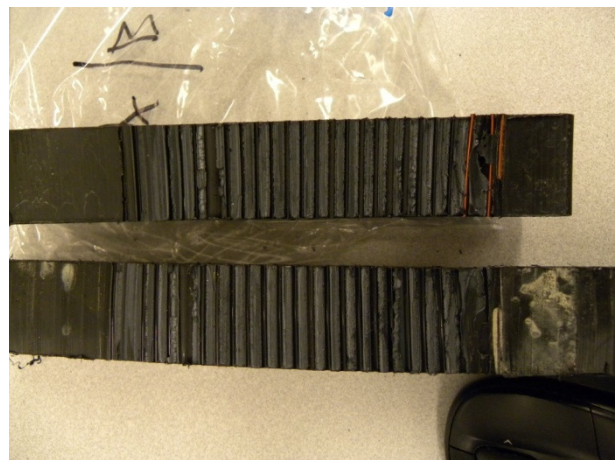
Figur 4 Brottyta A/B_{min} . Här skedde brottet i ytan med koppartrådarna.

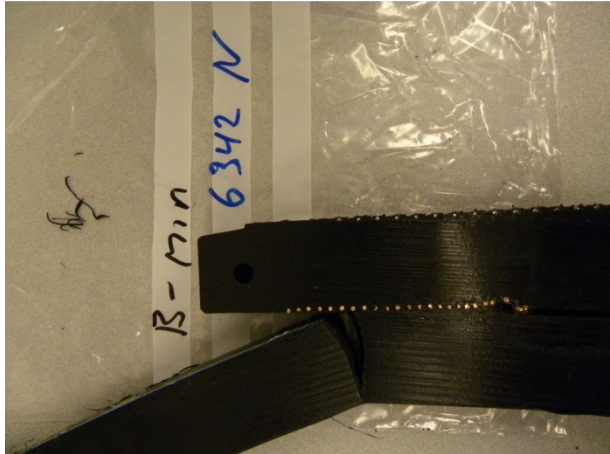
Figur 5 Brottyta Bmin. Brottet initierades i svetsen, i ett skikt som ligger något ovanför trådarna. Det fortsatte sedan in i röret.
